Predictive Acoustical Detection

**Organisation von Waggonreparaturdienstleistungen
entsprechend dem tatsächlichen Zustand , um eine
erhöhte Sicherheit auf der Grundlage des Prognostik
Station zu gewährleisten**

„PAUK-11κ“

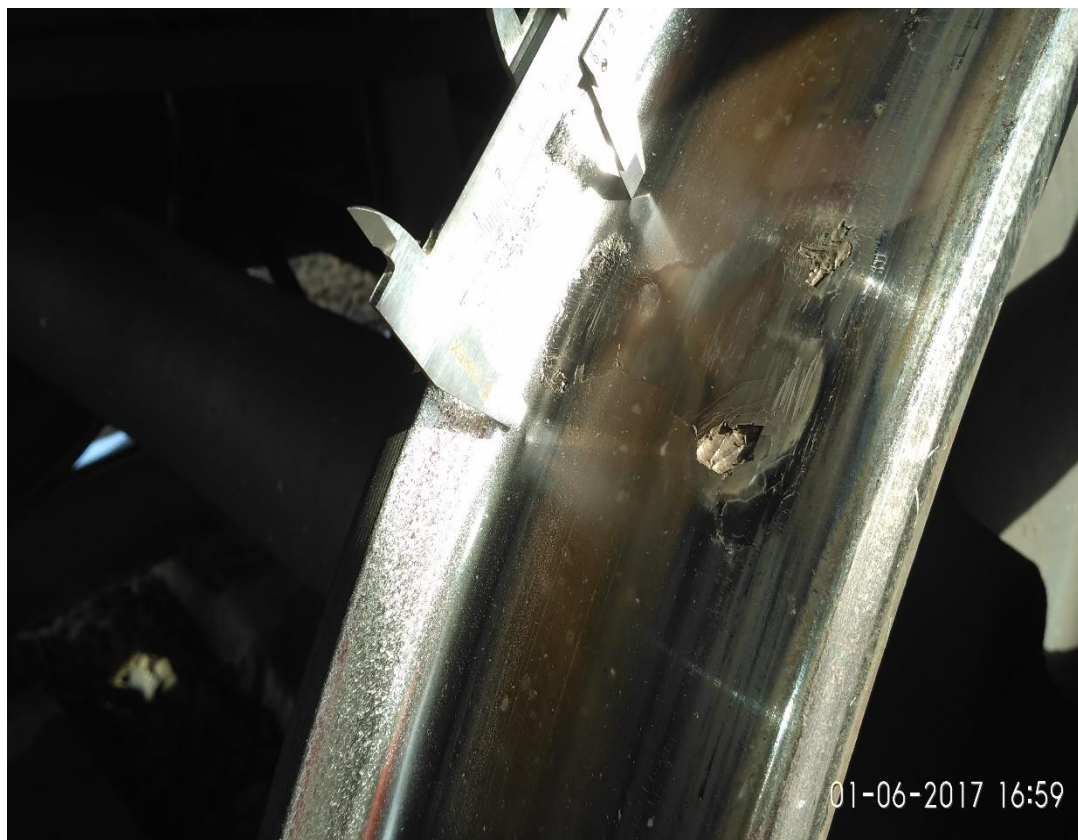
Waggon № 56963390

Radsatz №1 rechts

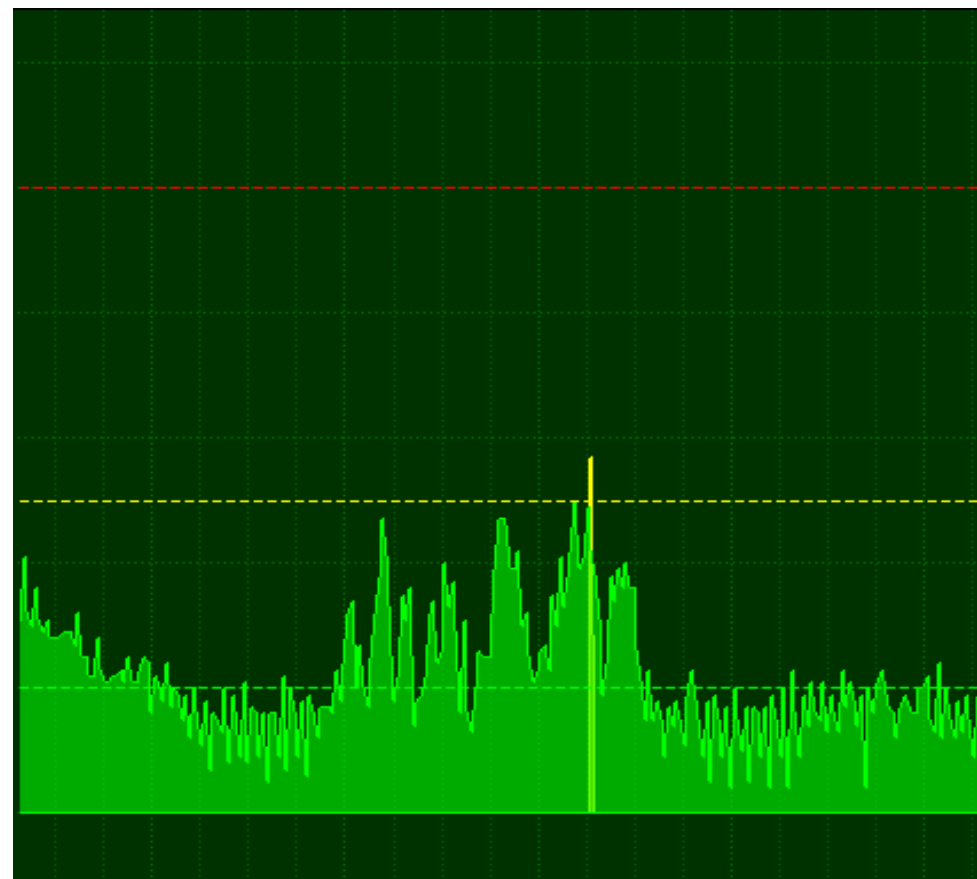
Ergebnisse der Station «PAUK-11к»

Integralparameter D 225-278

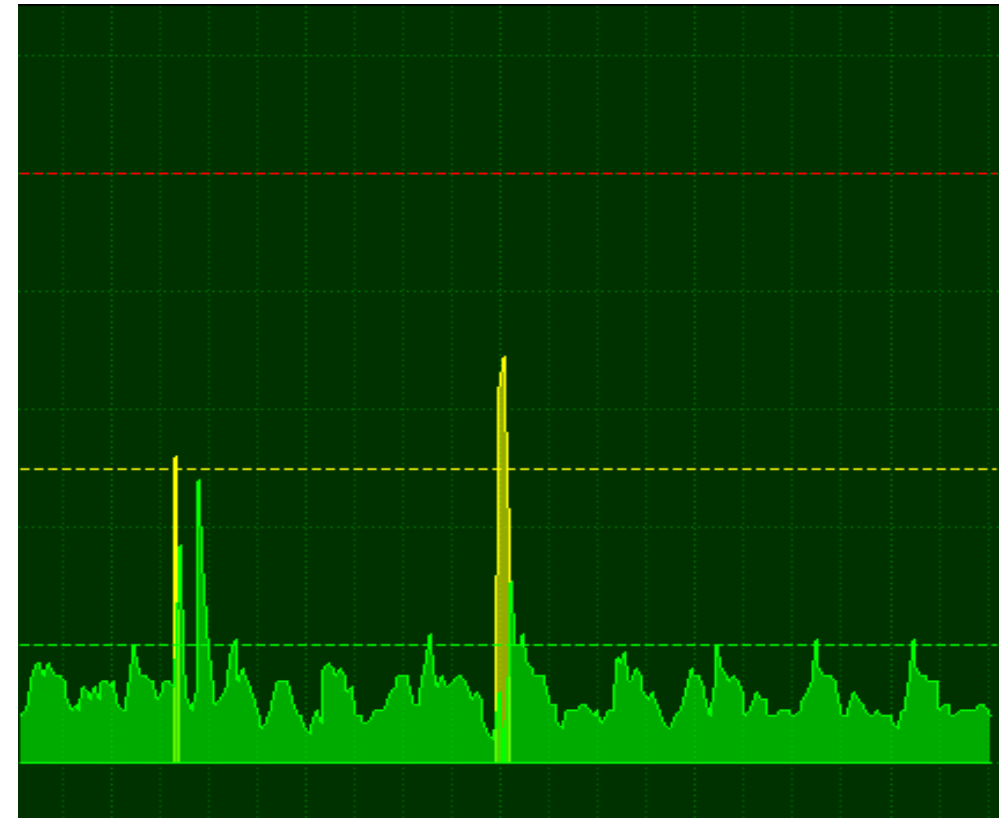
Ergebnisse der Station «PAUK-11к»
Integralparameter D 347

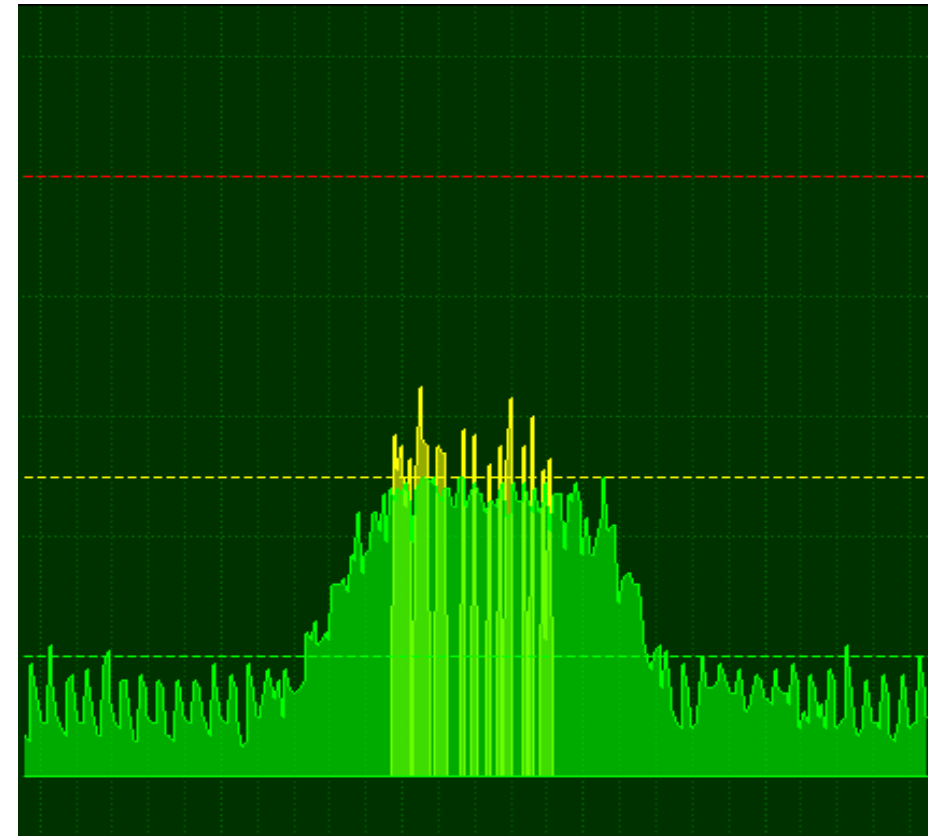
Ergebnisse der Station «PAUK-11к»
Integralparameter D 304-317

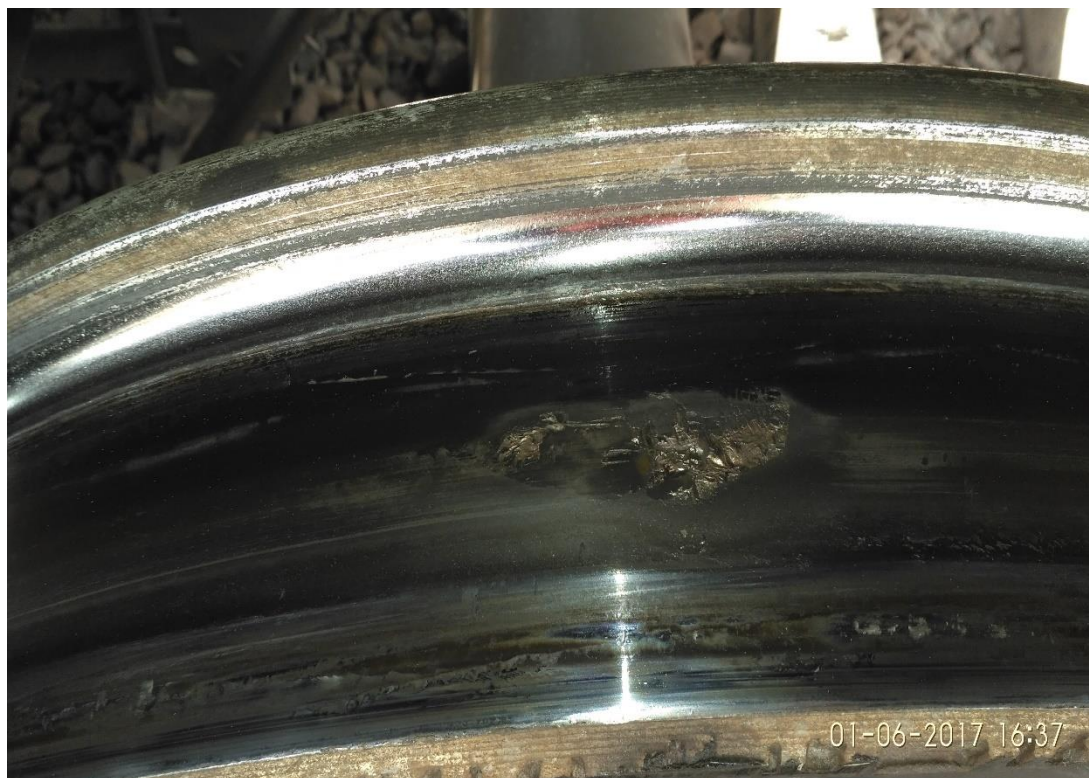
Waggon № 52962370

Radsatz №1 rechts

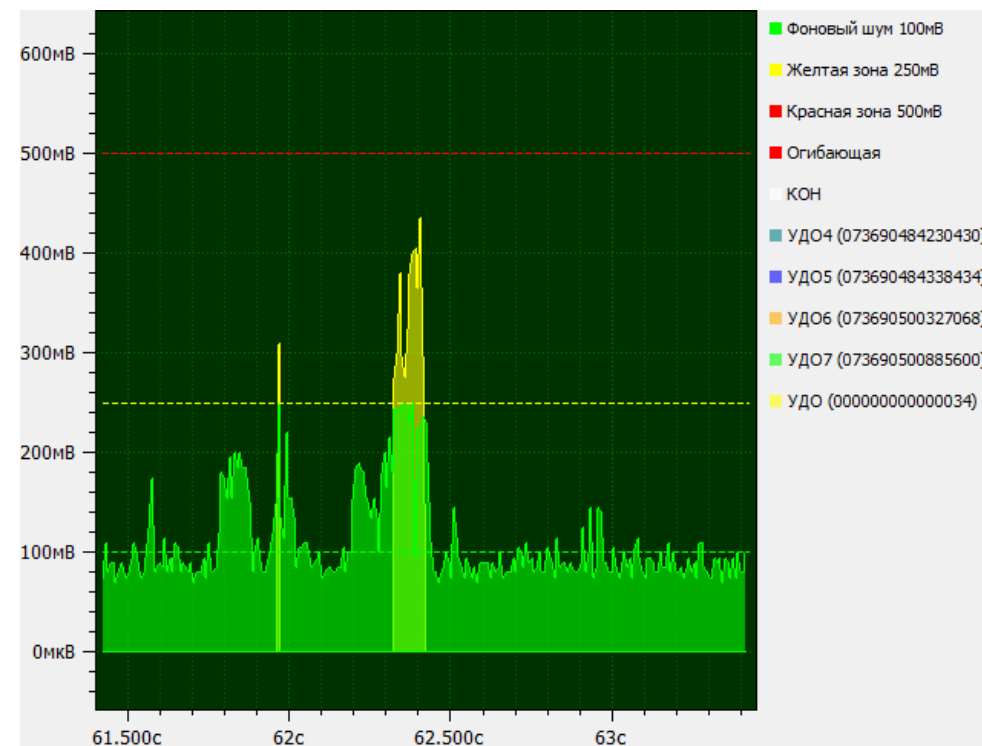
Ergebnisse der Station «PAUK-11к»

Integralparameter D 278-429

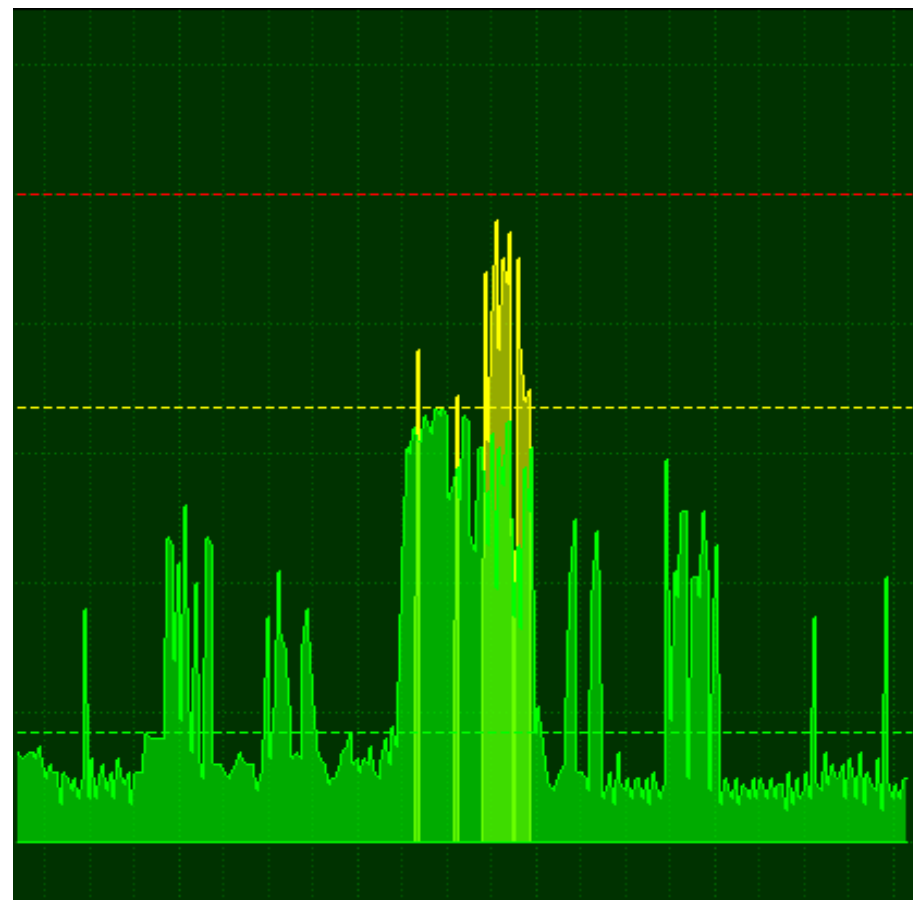
Ergebnisse der Station «PAUK-11к» Integralparameter D 319-476

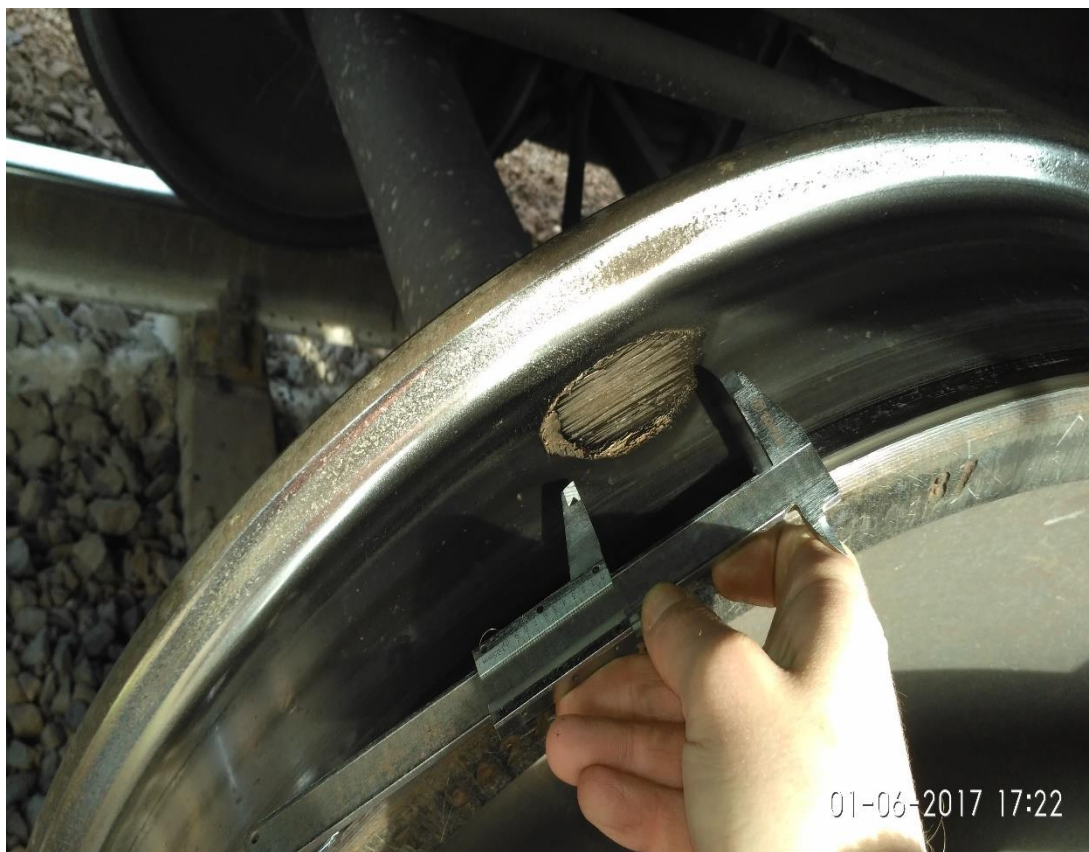
Waggon № 63554521

Radsatz №3 links

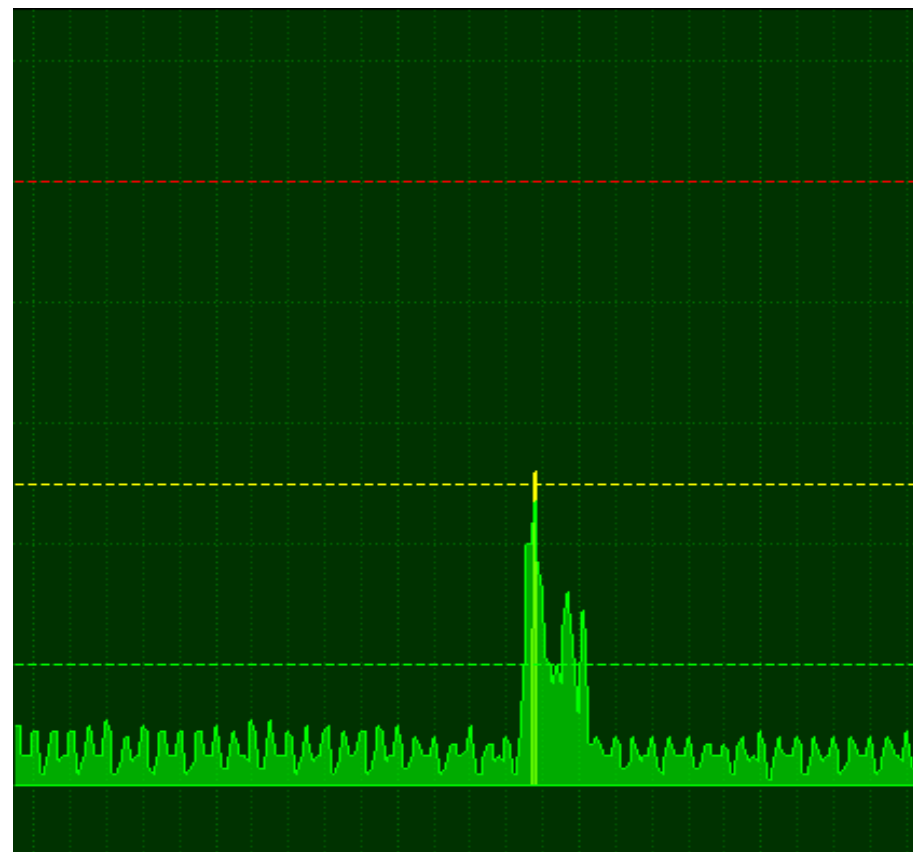
Ergebnisse der Station «PAUK-11к»

Integralparameter D 196-247

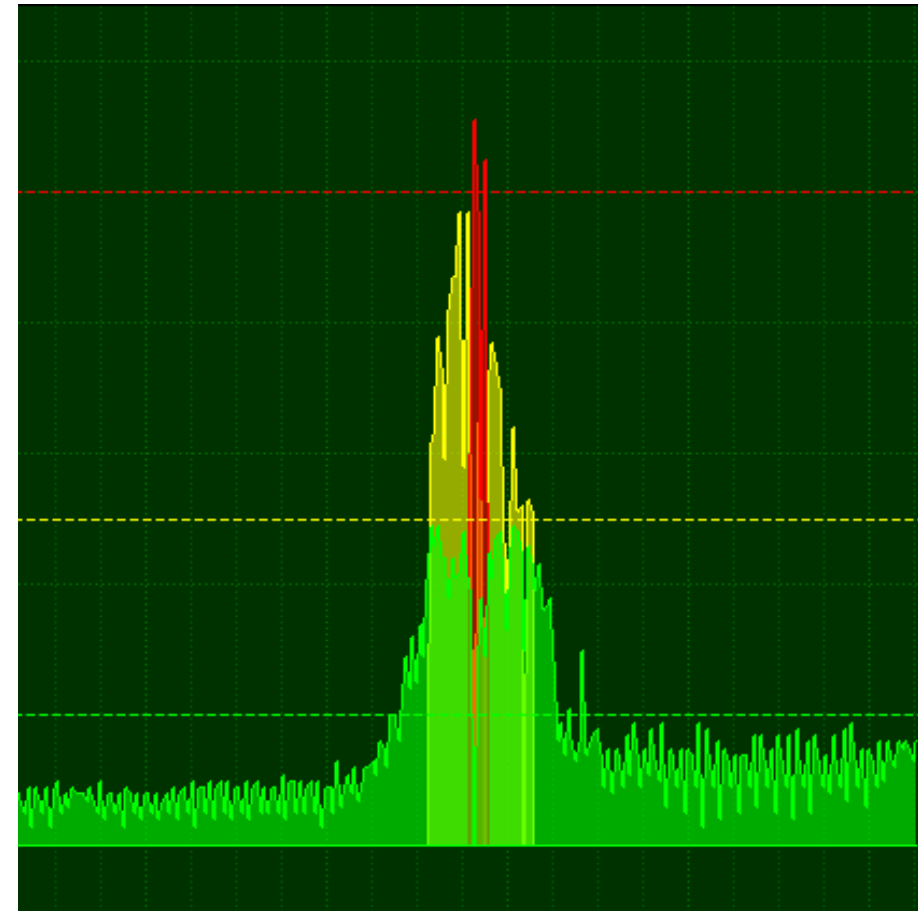
Ergebnisse der Station «PAUK-11к»
Integralparameter D 225-545

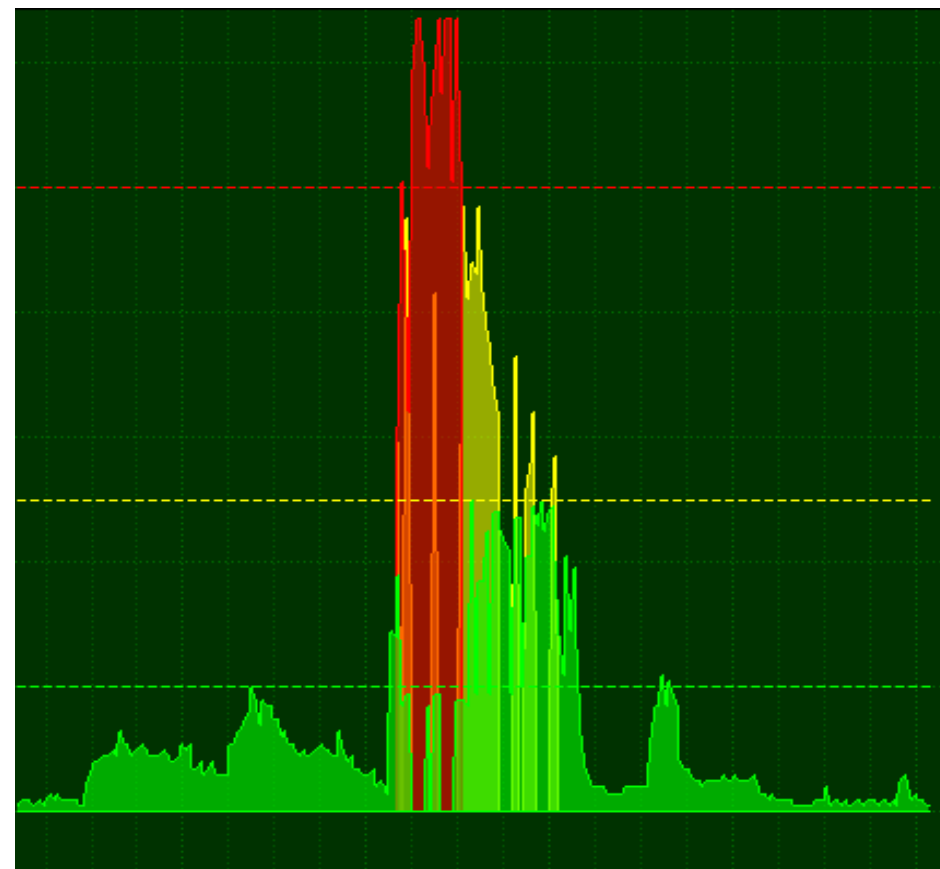
Ergebnisse der Station «PAUK-11к» Integralparameter D 613-627
